Zápis z povodňové prohlídky obce Bravantice

- a) Kontrolovaný tok / úsek – řeka Sezina** – v katastru a zástavbě Bravantice po odtok z katastru směrem k soutoku s Bílovkou - hyd.poř: 2-01-01-1200; IDibavod: 201 120 000 100; IDVT: 10 100 392 ve správě Povodí Odry, s.p. Ostrava

- Datum a čas prohlídky:** 15. 4. 2026 10:00 – 14:30
- Identifikace provádějící osoby:** prohlídku provedli: starosta obce Bravantice Rudolf Němec, zpracovatel „Zápisu o prohlídce toků obce Bravantice“ RNDr. Jaroslav Tupý, mail: jptupy@gmail.com, tel: 777 340 384 a další

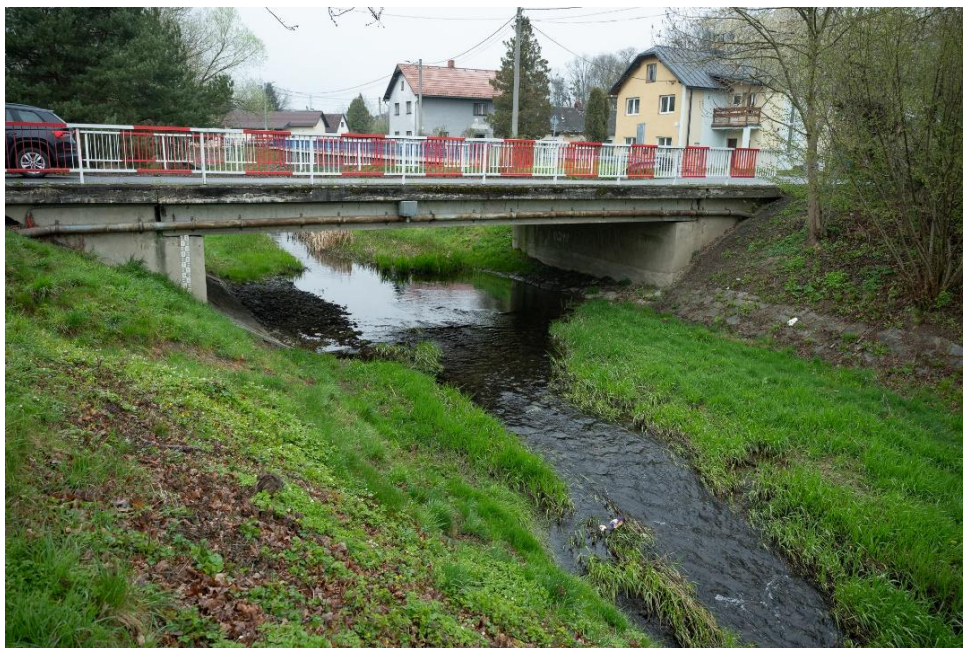
V horní části obce je umístěna měřicí stanice na toku Seziny. Dříve umožňovala obci sledovat aktuální stav hladiny, grafy stavů hladiny v čase a další údaje prostřednictvím mapy hlásných profilů a srážkoměrných stanic, která byla využívána také v systému POVIS a v digitálním povodňovém plánu obce Bravantice. Podle sdělení obce však přibližně od roku 2024 nebo 2025 přestalo být měření pro obec dostupné. Stanice sice zůstává evidována, ale **obec již nemá k dispozici aktuální číselná ani grafická data a systém nezasílá varovné SMS.**

Měřicí čidlo se v obci fyzicky nachází, avšak jeho výstupy nejsou dostupné pro potřeby krizového řízení obce. Data se nezobrazují v místním digitálním povodňovém plánu, nejsou dostupná starostovi ani místostarostovi a nejsou zobrazována ani v systémech POVIS a dPP ČR, přestože je zde stanice evidována. Obec proto postrádá přímý a včasný zdroj informací o vývoji hladiny Seziny.

Vypnuté UZ čidlo spravované Povodí Odry s.p. Ostrava – k povodním – neměří - nevaruje

Měřicí stanice i elektronické hladinové čidlo se na mostě nadále fyzicky nacházejí, jejich výstupy však nejsou pro obec dostupné. Obec proto nemá k dispozici včasné informace o vývoji hladiny a nemůže podle nich operativně rozhodovat. Dříve funkční služba zobrazení dat a varování byla podle sdělení obce ukončena bez předchozího projednání. Vzhledem k odpovědnosti obce za varování obyvatel je nezbytné, aby mělo vedení obce a členové povodňové komise přístup k aktuálním údajům z čidla. Požadavkem obce vůči Povodí Odry, s. p., je **obnovit zobrazení hladinového čidla v Bravantících a zajistit zasilání varovných SMS při dosažení nebo překročení limitních stupňů povodňové aktivity alespoň členům povodňové komise obce a zároveň zpřístupnit údaje v systému POVIS.**

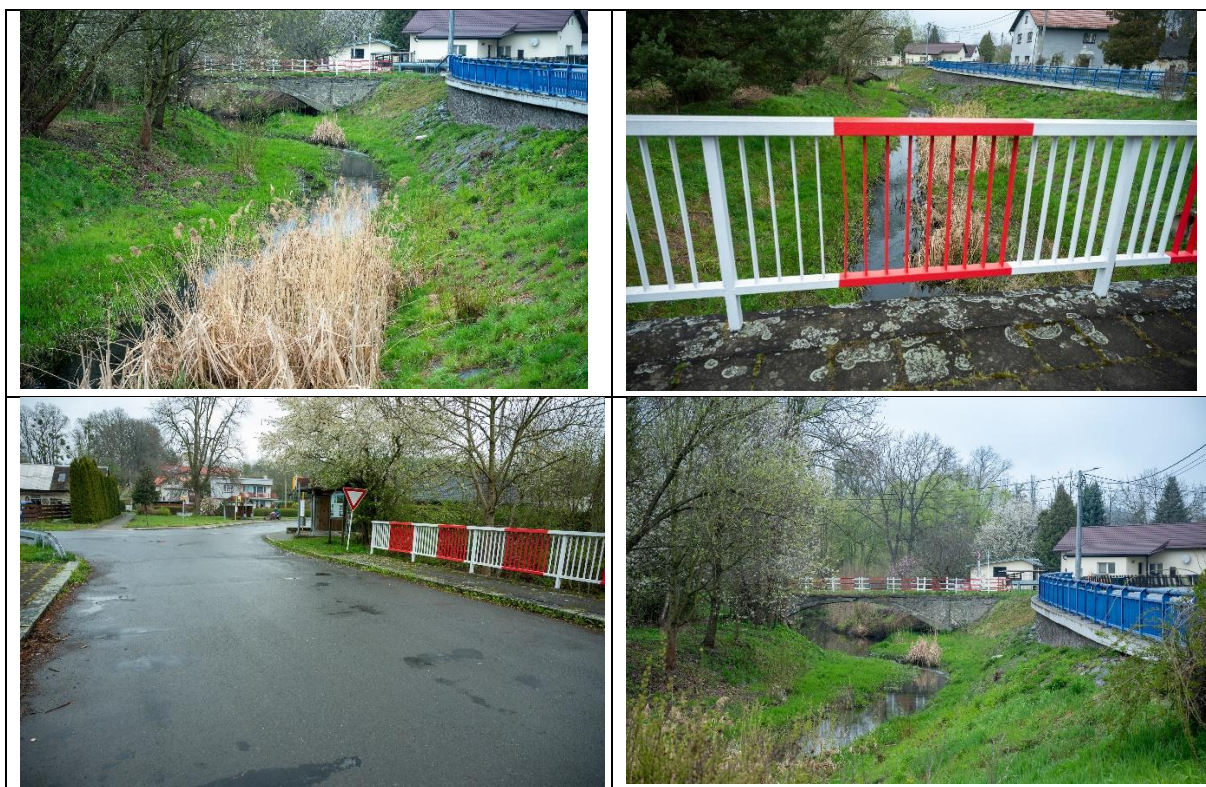
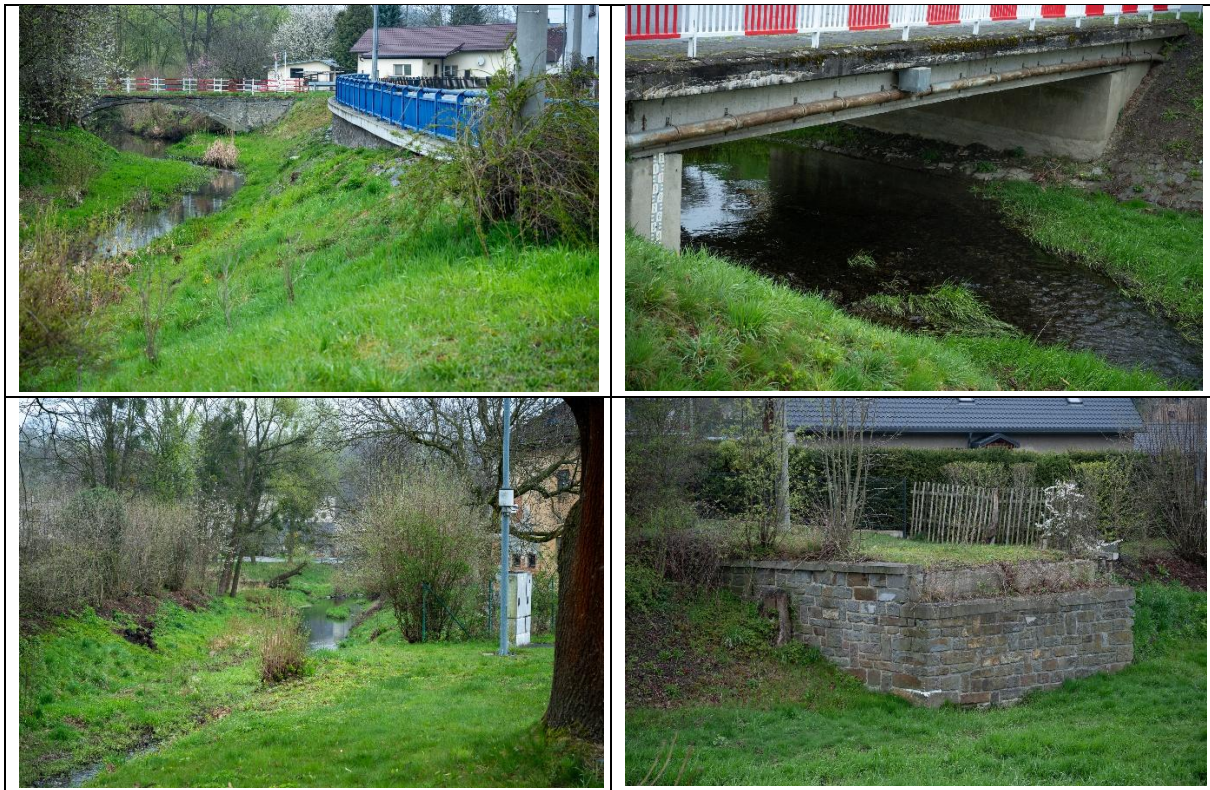
Prohlídka byla zahájena u silničního mostu na vstupu Seziny do obce. Při povodni zde voda narážela do mostní konstrukce. V místě se nachází měrná lať, hladinové čidlo umístěné pod mostem a srážkoměr na břehu. Srážkoměr Povodí Odry, s. p., je funkční a v digitálním povodňovém plánu se zobrazuje aktuálně, avšak pro včasné varování před povodní přicházející korytem Seziny z horní části povodí má pro obec pouze omezený význam.

V prostoru toku se nacházejí kmeny a další dřevní hmota, které mohou omezovat průtočnost koryta. Je nutné je odstranit, aby při zvýšených průtocích nevytvářely překážku a nezvyšovaly riziko vzduť vody.

Napájení bezdotykového hladinového čidla je vedeno z veřejného osvětlení přes svorky pod mostovkou. Povodí Odry, s. p., musí **zajistit vyčištění prostoru pod čidlem**, aby porosty a traviny neovlivňovaly měření hladiny ultrazvukovou odrazovou metodou. Současně je nezbytné obnovit zobrazení naměřených hodnot pro starostu a členy povodňové komise obce Bravantice, včetně jejich zpřístupnění v systémech POVIS a digitálním povodňovém plánu obce.

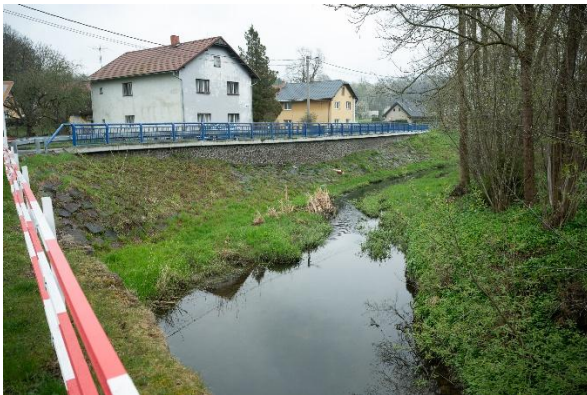
49.7648417N, 18.0849525E

Opevnění levého břehu Seziny v tomto úseku představuje významné protipovodňové opatření, které současně chrání místní komunikaci a přispívá k zachování její průjezdnosti i při zvýšených průtocích. Zpevnění břehu bylo provedeno Správou a údržbou silnic Moravskoslezského kraje při rekonstrukci vozovky, a to kamenným obkladem v délce přibližně 200 m. Podobné úpravy byly dále po proudu provedeny ještě přibližně na třech místech, zejména v pravotočivých obloucích toku, kde dochází ke zvýšenému namáhání břehu proudící vodou. **Úkol:** Povodí Odry, s. p., ve spolupráci s JSDH Bravantice bude pravidelně kontrolovat stav opevnění, zejména případné uvolňování nebo odpadávání kamenného obkladu, a současně zajistí průběžné čištění průtočného profilu koryta. Bez pravidelné údržby může dojít ke snížení účinnosti provedeného opatření a ke zvýšení rizika dalšího poškození břehu i navazující komunikace.

Zpevnění břehů bylo provedeno v souvislosti s rekonstrukcí místní komunikace, kterou financovala správa silnic. Pro zachování účinnosti tohoto opatření je nutné pravidelně odstraňovat usazeniny z koryta. Zejména je třeba krácejícím bagrem odebrat sedimenty a vyčistit průtočný profil tak, aby voda měla při zvýšených průtocích volný odtok a nedocházelo ke zbytečnému vzduť.

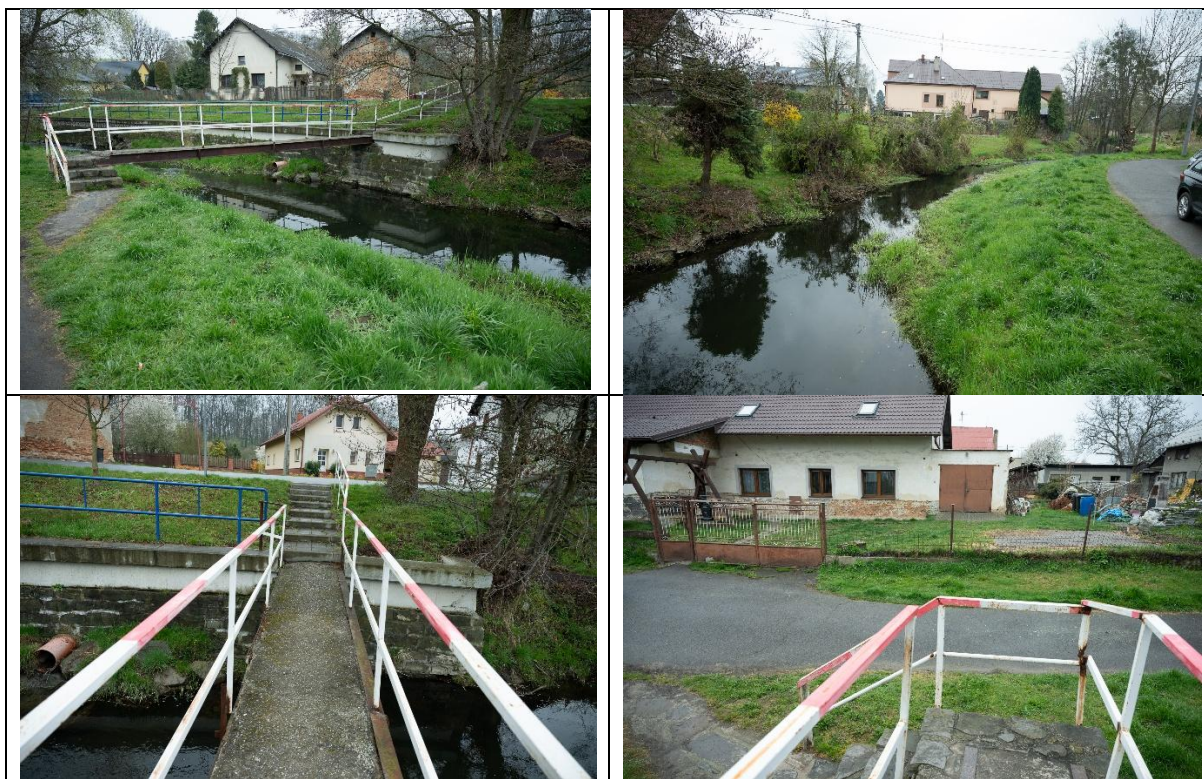
Lávka byla při povodni poškozena nánosem naplavenin. Obec ji v minulosti provizorně opravovala svařováním, současný stav však vyžaduje celkovou opravu a technické řešení, které umožní její bezpečné odstranění nebo zajištění při zvýšených průtocích.

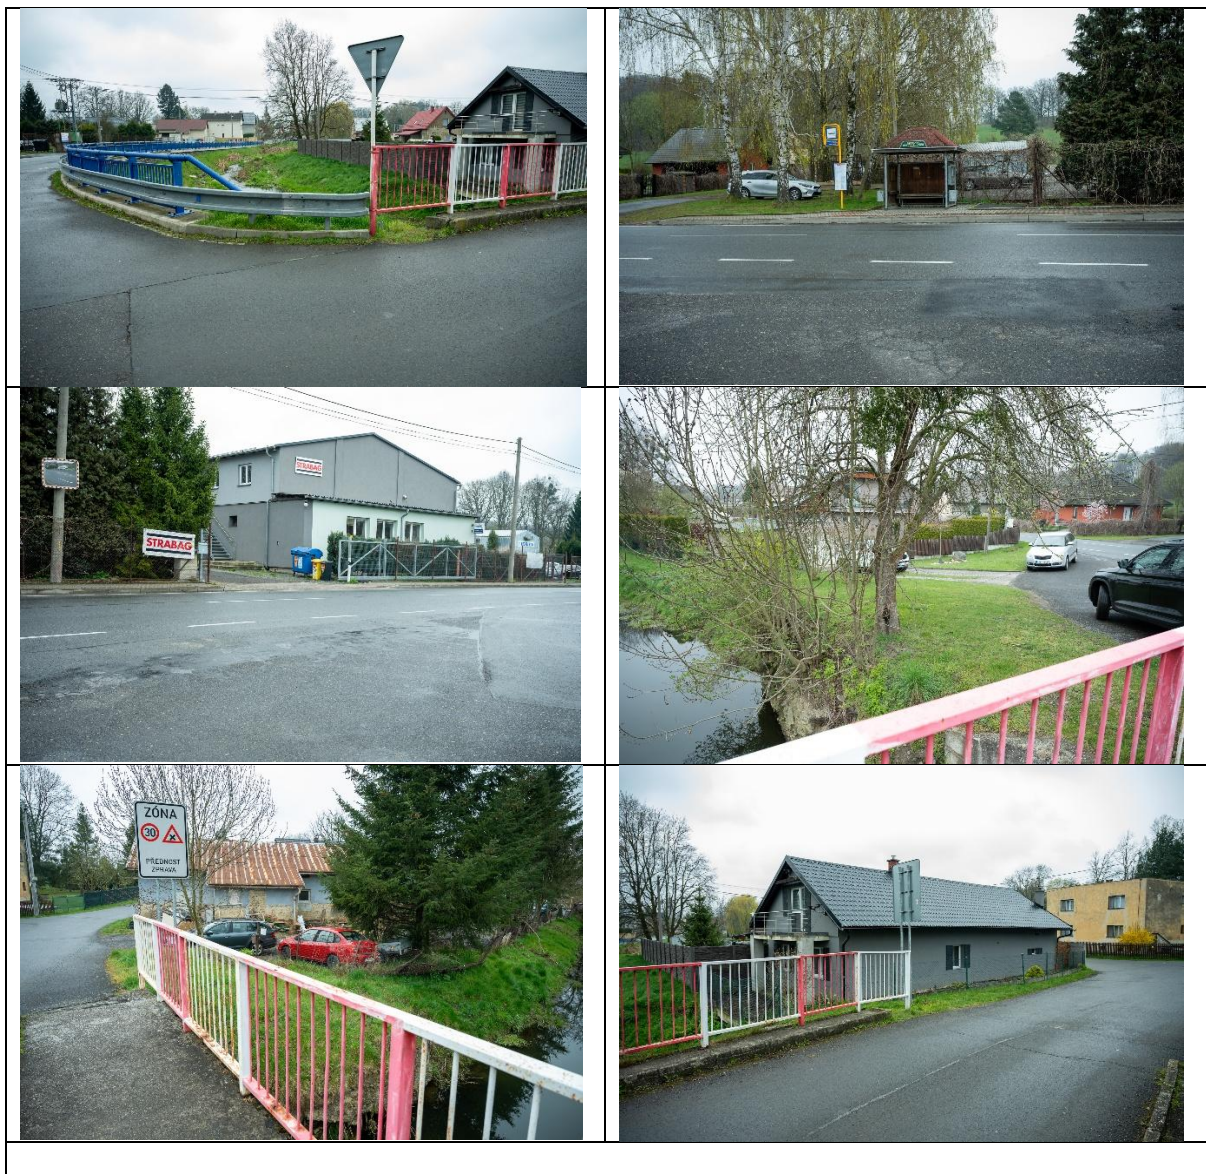
Přilehlé rodinné domy byly při povodni výrazně zasaženy. Dům před modrým objektem byl zaplaven přibližně do výšky 40 cm a voda současně přetékala přes lávku. Zasažen byl také navazující modrý dům cca 70 cm.

Úkoly: Povodí Odry, s. p., ve spolupráci s obcí Bravantice zajistí odstranění kmenů a překážek z hrany i prostoru koryta toku. Současně je nutné zařadit do plánu prací probírku náletových dřevin, odstranění vývrátů, kmenů, sedimentů a zárůstu dna tak, aby byl obnoven bezpečný průtočný profil toku.

- Starosta vyzve vlastníky a uživatele pozemků, kteří mají v blízkosti koryta uloženo řezivo, palivové dřevo nebo jiný splavitelný materiál, aby jej neprodleně odstranili z břehové hrany a z pásma potřebného pro údržbu toku.

Volný manipulační pás musí být zachován v šířce alespoň 3 až 6 m na každou stranu od koryta, aby měl správce vodního toku zajištěn přístup k údržbě, čištění a případným zásahům podél toku.

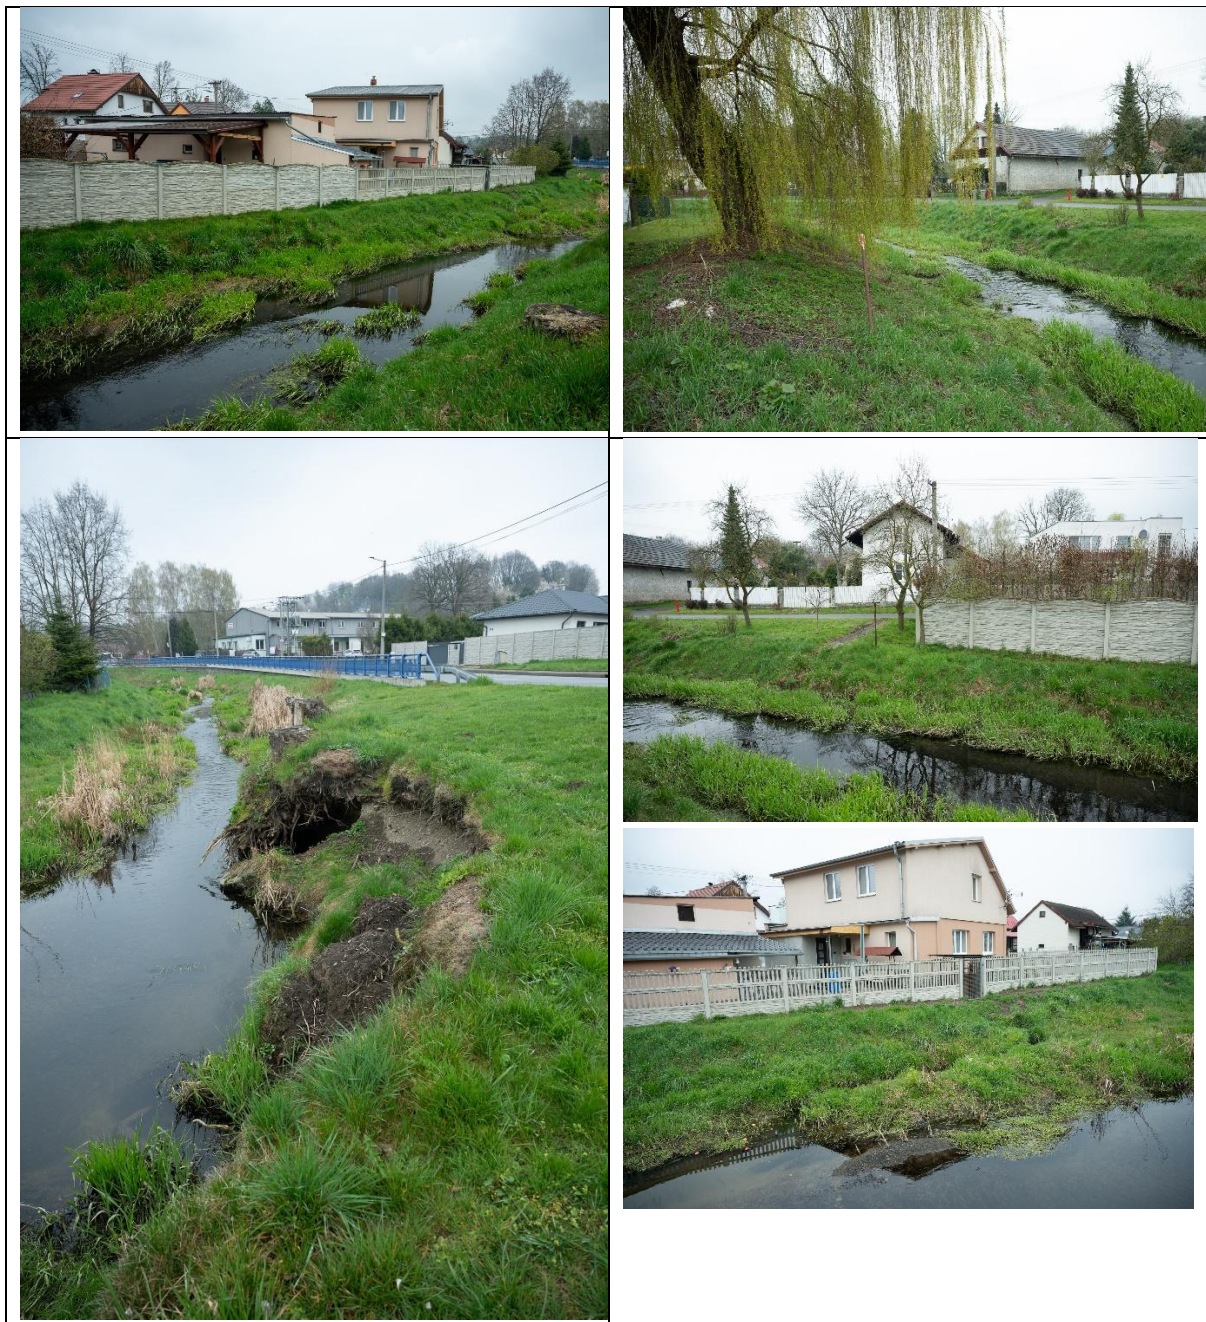
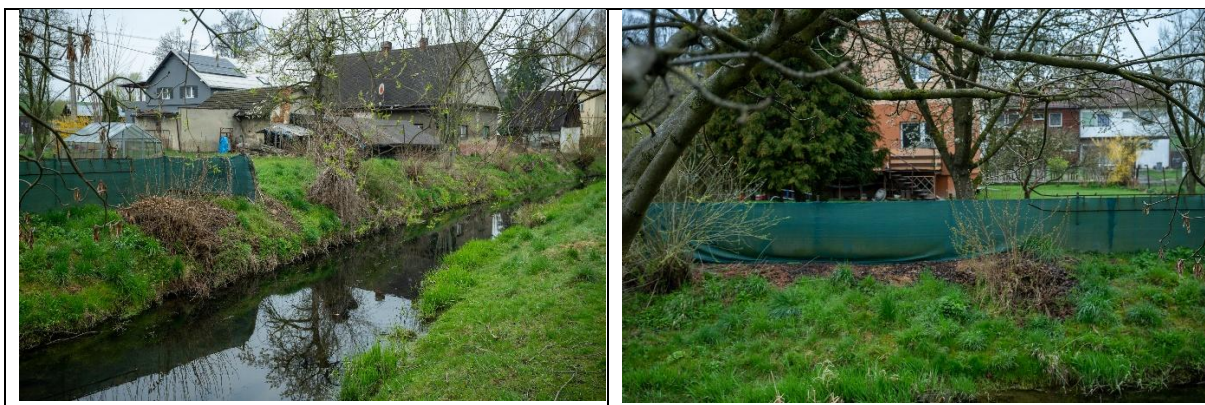
5. Most na příčné místní komunikaci

Proudící voda v tomto úseku odnesla část břehu v místě, kde se nacházely cihly. Popelnice musely být urychleně přesunuty mimo dosah vody, aby nedošlo k jejich odplavení.

V prostoru u prvního elektrického sloupu se voda rozlévala také na opačnou stranu toku. Kulminace trvala delší dobu; obdobná situace byla podle místních zkušeností zaznamenána již při povodni v roce 1997.

Zajistit technické řešení, které umožní bezpečnou a rychlou demontáž zábradlí mostu při zvýšených průtocích tak, aby nedošlo k jeho poškození, splavení do toku ani k dalšímu zatížení vodního toku a obce.

Úkol: vyzvat vlastníky a uživatele přilehlých pozemků, aby neukládali posečenou trávu, ohrabky, větve ani jiný splavitelný materiál na břehovou hranu toku. Tento materiál nesmí být ponecháván v blízkosti koryta s tím, že bude při zvýšeném průtoku odplaven. Vlastníci pozemků odpovídají za jeho řádný úklid a uložení do příslušných nádob nebo kontejnerů na odpad.

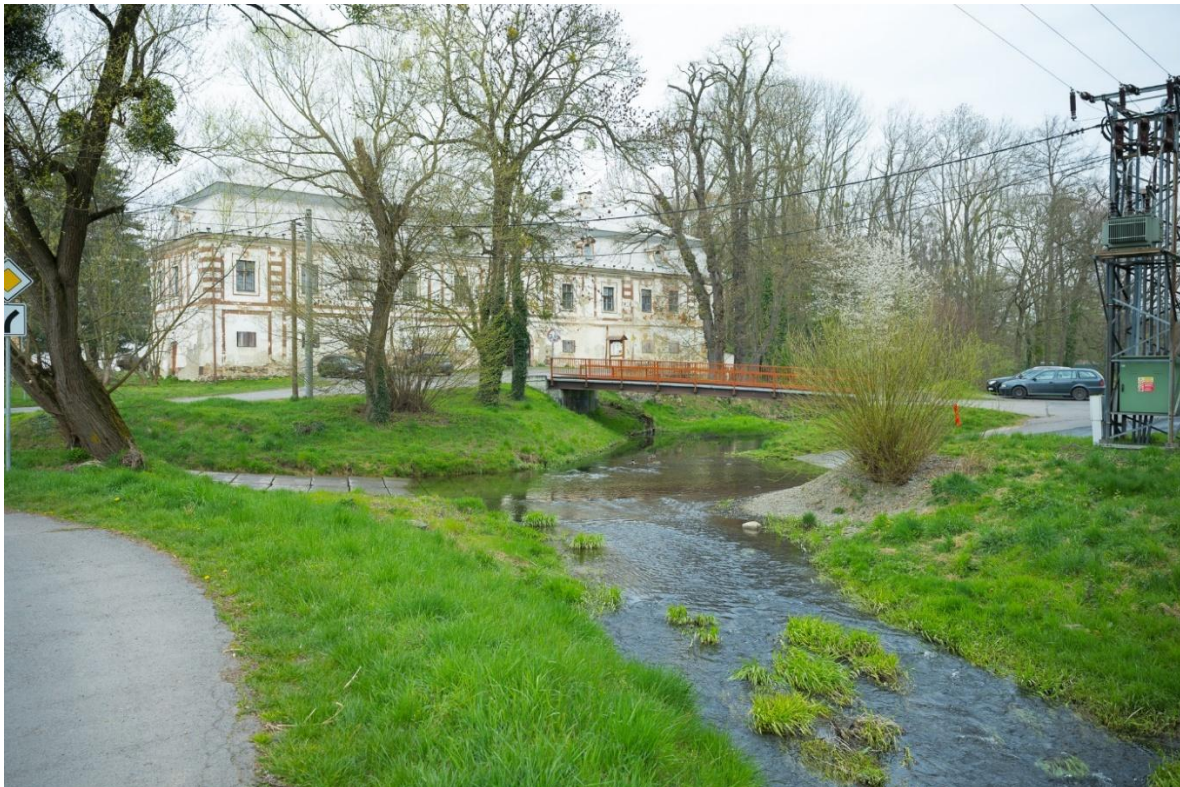
49.7574589N, 18.0820183E

Koryto Seziny je v tomto úseku zpevněno proti břehové erozi pouze místy a v omezeném rozsahu. Na řadě míst jsou již patrné erozní nátrže a poškození břehů, které vyžadují další kontrolu a technické posouzení.

zámecký kovový most – nebyl poškozen.

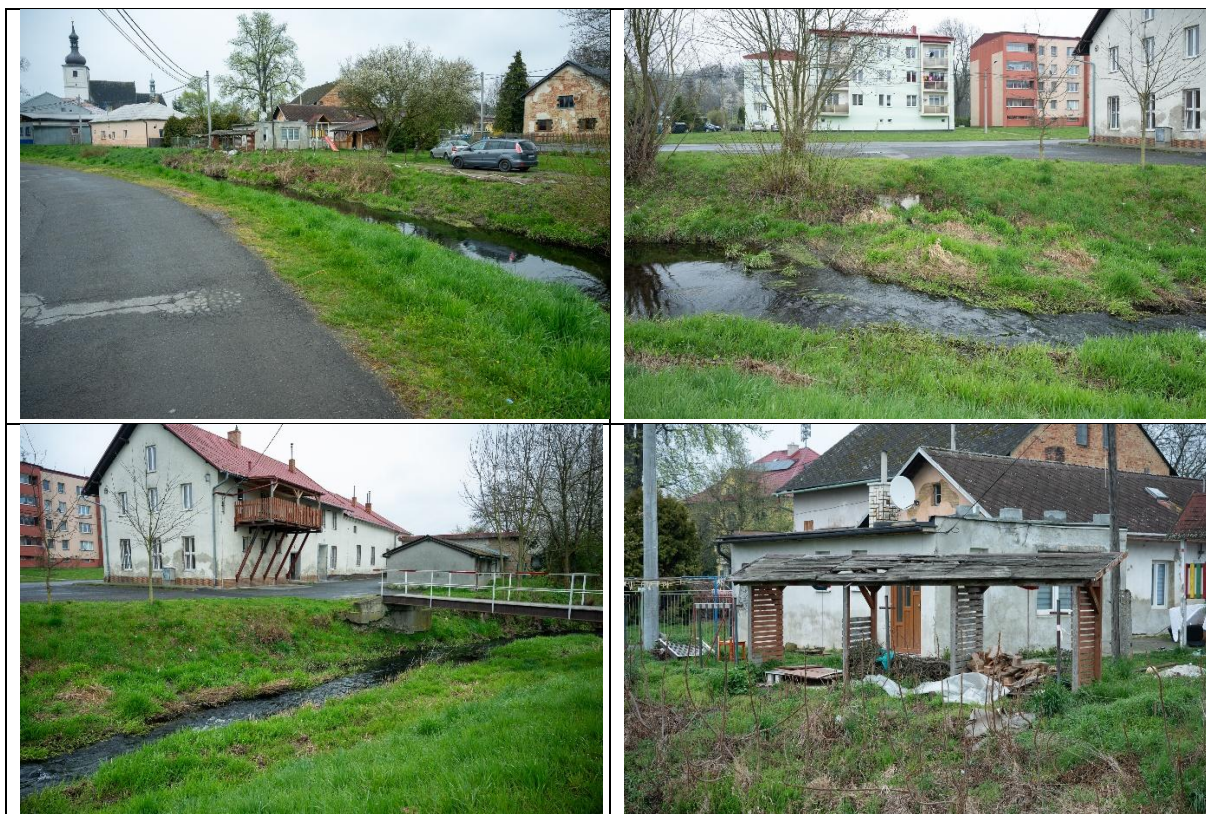
7. Sklárky dřeva místních obyvatel podél LB břehu - rozbořená kůlna – nátrže a odpadné obkladové kameny koryta - opravit

Voda v této části dosahovala pod okna pouze do úrovně nižší části soklu. V prostoru sběrného dvora byl skutečný rozsah zaplavení zjištěn v terénu; voda zde končila níže, než jak je zakresleno v aktuálních mapových podkladech záplavového území.

Vlastníci dotčených pozemků budou vyzváni k odstranění skládek dřeva, větví a dalšího splavitelného materiálu z blízkosti toku. Současně budou upozorněni, že v případě neodstranění materiálu mohou nést odpovědnost za vzniklé škody, zejména pokud by byl materiál při povodni splaven do koryta a zhoršil průběh povodně.

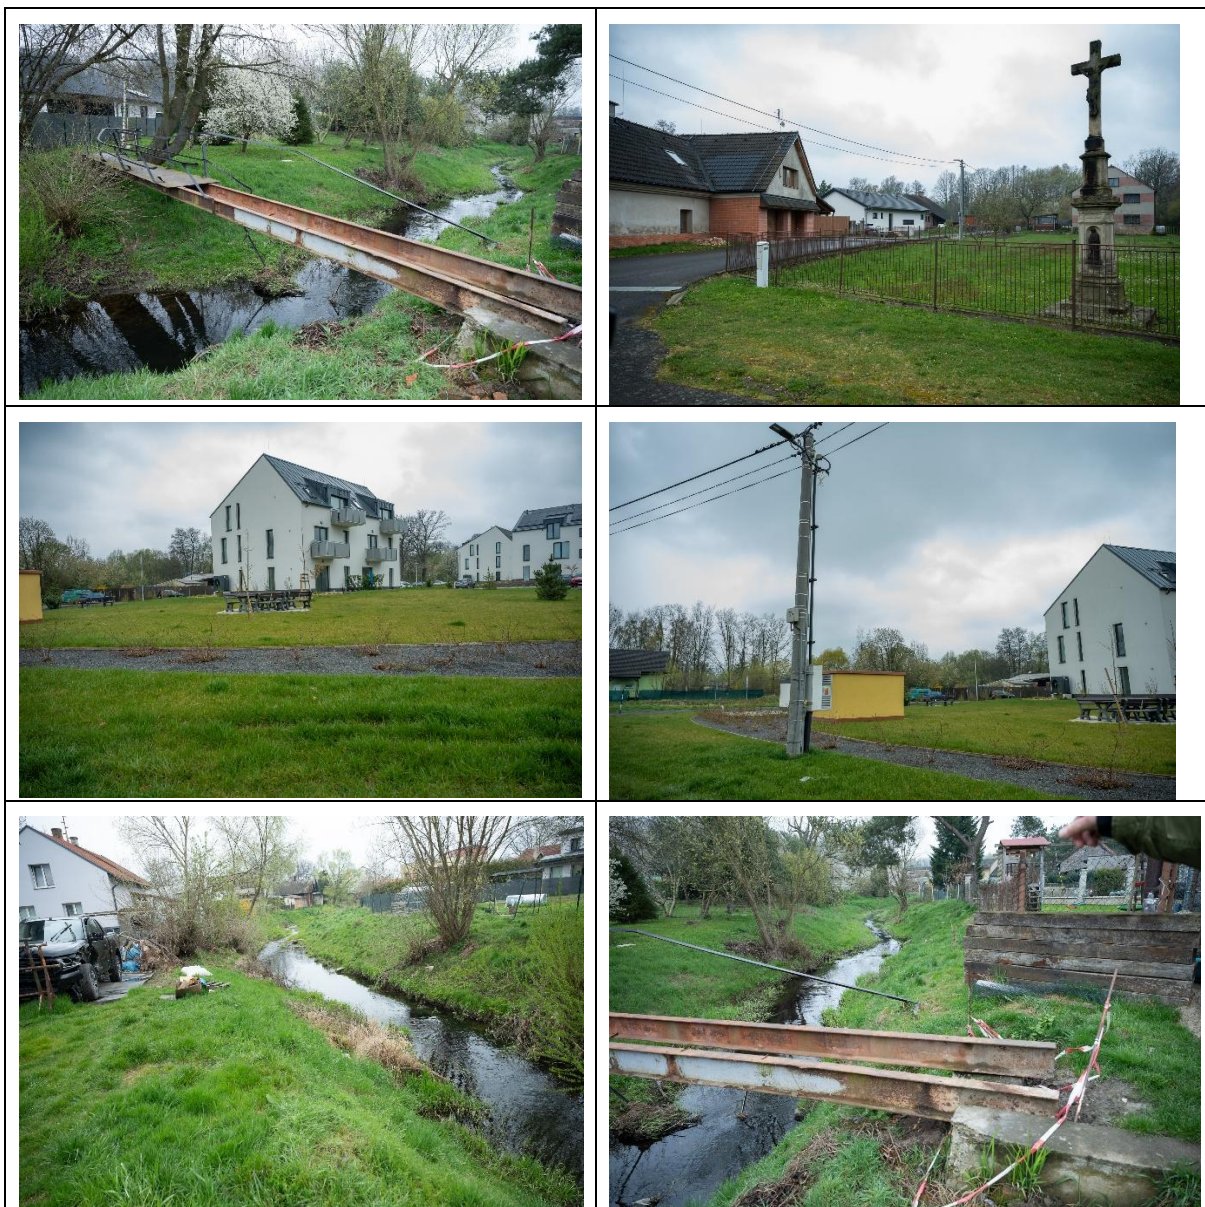
8. Poškozená ocelová lávka přes řeku Sezinu - zábradlí

V tomto úseku se nachází nános a zároveň sem ústí odvodnění z prostoru hipodromu, z farmy a z čistírny odpadních vod, jde tedy o místo soustředěného stoku z více zdrojů. Při povodni byla rovněž zasažena budova kulturního domu, kde voda dosahovala přibližně 50 cm.

Ohroženy byly také sousední objekty, u nichž voda dosahovala stejných hodnot. Tato skutečnost potvrzuje, že při zvýšených průtocích dochází v lokalitě k rychlému rozlivu vody do bezprostřední blízkosti obytných staveb.

Úkol: provést opravu poškozené lávky přes Sezinu. Součástí návrhu musí být také technické řešení demontovatelného zábradlí tak, aby při zvýšených průtocích nedocházelo ke zhoršení průtočnosti koryta ani ke zvýšení rizika vyběžení vody, a také k poškození lávky samé.
